SUIVI DU PÉRIPHYTON DE SEPT LACS DE LA MUNICIPALITÉ DE SAINT-ÉLIE-DE-CAXTON

- 2017 -

**PETIT ET GRAND LACS LONG
LAC PLAISANT
LAC BELL
LACS DU BARRAGE ET GARAND
PETIT LAC ROSE**

Mars 2018

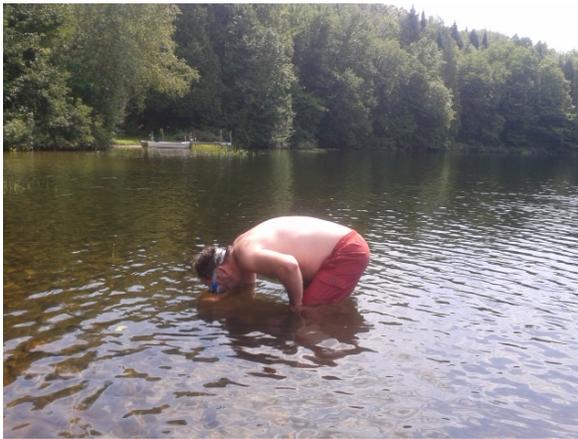
Photo de gauche : Prise de mesure de l'épaisseur du périphyton au Grand lac Long à Saint-Élie-de-Caxton en août 2017.

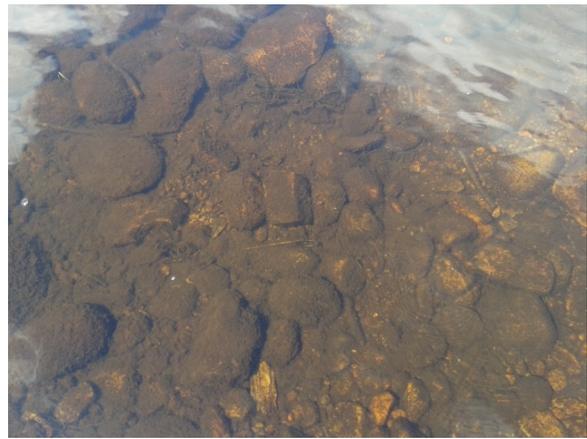
Photo de droite : Apparence typique du périphyton (algues brunes) sur les roches au lac du Barrage à Saint-Élie-de-Caxton en août 2017.

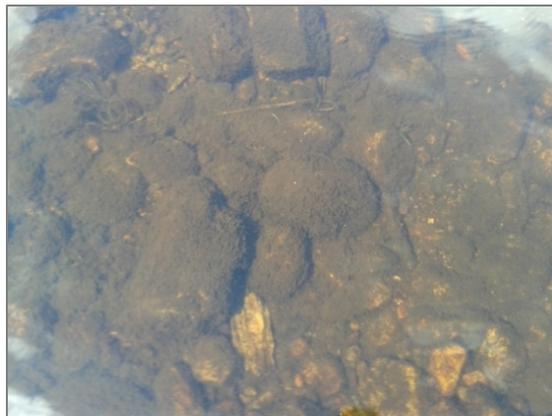
Apparence typique du périphyton (algues brunes) sur les pierres en zone littorale au lac Garand, site Gara-02. Municipalité de Saint-Élie-de-Caxton. Photo : Yann Boissonneault, 9 août 2017.

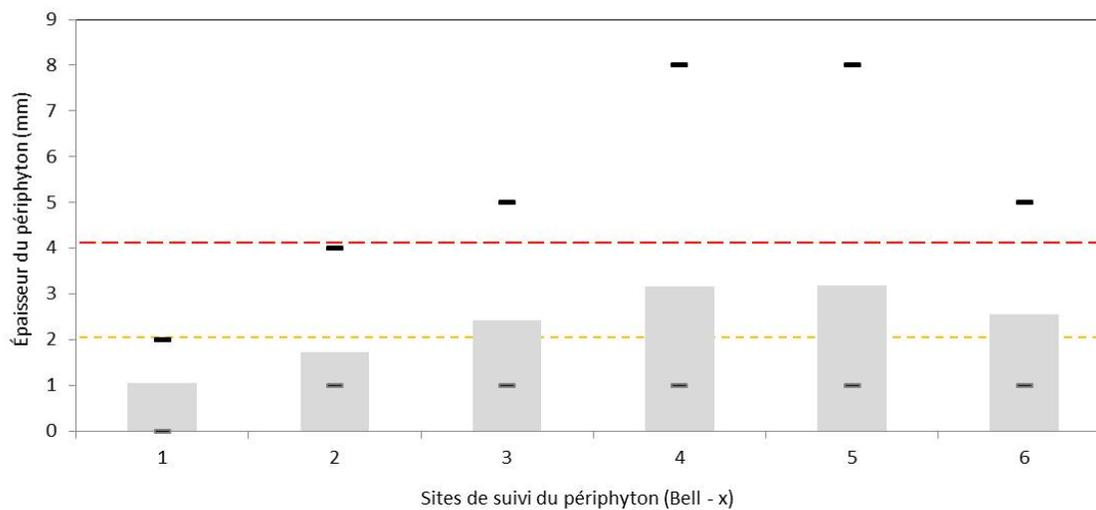
Pour les six sites situés en zone littorale du lac Bell ayant fait l'objet d'un suivi du périphyton en 2017, il a été observé que l'épaisseur moyenne du périphyton sur les roches dépassait 2 mm pour quatre des six sites suivis (figure 1 et tableau 3). Une épaisseur moyenne du périphyton supérieure à 2 mm signifie qu'il y a une augmentation des probabilités de dégradation de la zone littorale du lac à ces endroits. Deux de ces sites de suivi du périphyton (Bell-05 et Bell-06) sont situés dans un secteur peu ou pas habité à l'ouest du lac (carte 1). La présence de débris végétaux (ex. : branches d'arbres) observée à ces sites pourrait expliquer cette épaisseur moyenne relativement plus élevée. Les apports en matière organique et en nutriments provenant de la décomposition des débris végétaux peuvent influencer l'épaisseur du périphyton. Les deux autres sites (Bell-03 et Bell-04) qui présentaient une épaisseur moyenne supérieure à 2 mm sont situés dans le secteur Est du lac Bell (carte 1). La proximité de ces sites de suivi avec le chemin du lac Bell et la présence d'habitations à proximité du lac dans ce secteur pourraient expliquer cette épaisseur moyenne relativement plus élevée pour ces deux sites, en raison des apports en sédiments et en nutriments provenant de ces infrastructures. Cependant, ces quatre sites présentaient une épaisseur moyenne du périphyton qui ne dépassait pas 4 mm (figure 1). Rappelons qu'une épaisseur du périphyton de 4 mm correspond à un seuil au-delà duquel la dégradation du lac est évidente.

Les sites Bell-01 et Bell-02 présentaient une épaisseur moyenne du périphyton qui ne dépassait pas 2 mm, ne suggérant pas de signes évidents de dégradation (figure 1 et tableau 3). Ces sites sont situés dans le secteur nord du lac Bell, secteur caractérisé par la présence de quelques habitations situées en milieu boisé (carte 1).

Figure 1 : Épaisseur du périphyton mesurée aux six sites inventoriés en zone littorale au lac Bell en 2017, municipalité de Saint-Élie-de-Caxton. Bâtons gris = épaisseur moyenne, barres noires = épaisseurs maximale et minimale, ligne tiret jaune = seuil à partir duquel il y a augmentation des probabilités de dégradation, ligne tiret rouge = seuil à partir duquel il y a évidence de dégradation. Localisation des sites d'échantillonnage présentée à la carte 1.

Les résultats de ce suivi du périphyton réalisé en 2017 suggèrent qu'il n'y a pas de signes évidents de dégradation de la zone littorale au lac Bell, aucune épaisseur moyenne du périphyton dépassant 4 mm n'a été constatée aux six sites inventoriés. Cependant, quatre des six sites suivis présentaient une augmentation des probabilités de dégradation à l'égard de l'eutrophisation (épaisseur du périphyton entre 2 mm et 4 mm). Une attention particulière devra être portée à ces secteurs, afin de contrôler les apports sédimentaires et en nutriments, et conséquemment, pour prévenir l'eutrophisation qui pourrait découler des activités humaines qui y sont présentes.

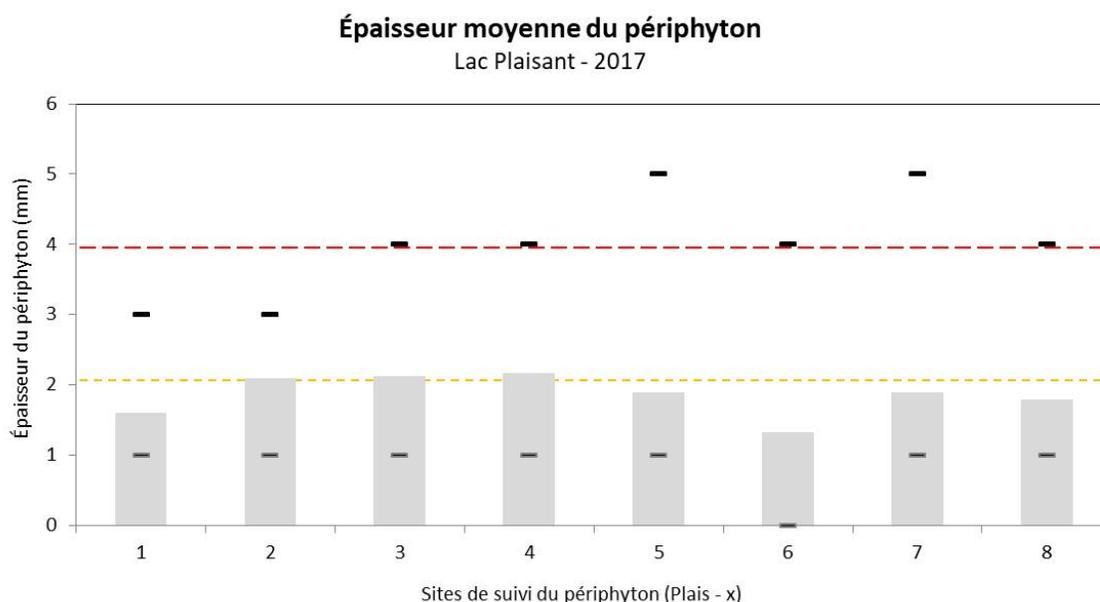
Figure 2 : Épaisseur du périphyton mesurée aux huit sites inventoriés en zone littorale au lac Plaisant en 2017, municipalité de Saint-Élie-de-Caxton. Bâtons gris = épaisseur moyenne, barres noires = épaisseurs maximale et minimale, ligne tiret jaune = seuil à partir duquel il y a augmentation des probabilités de dégradation, ligne tiret rouge = seuil à partir duquel il y a évidence de dégradation. Localisation des sites d'échantillonnage présentée à la carte 2.

Trois des sites suivis présentaient une épaisseur moyenne légèrement supérieure à 2 mm (Plais-02 à Plais-04; figure 2), suggérant une augmentation des probabilités de dégradation du lac par l'enrichissement en nutriments pour ces secteurs situés au sud du lac Plaisant (carte 2). Comme ce lac est habité dans l'ensemble de son pourtour, aucune cause de perturbation ne peut être identifiée à partir de ces données obtenues pour une seule année de suivi.

Les résultats de l'épaisseur moyenne du périphyton, ainsi que les deux informations complémentaires présentées précédemment (pourcentage de recouvrement et présence de filaments), suggèrent qu'il n'y a pas de signes évidents de dégradation (eutrophisation) en zone littorale du lac Plaisant.

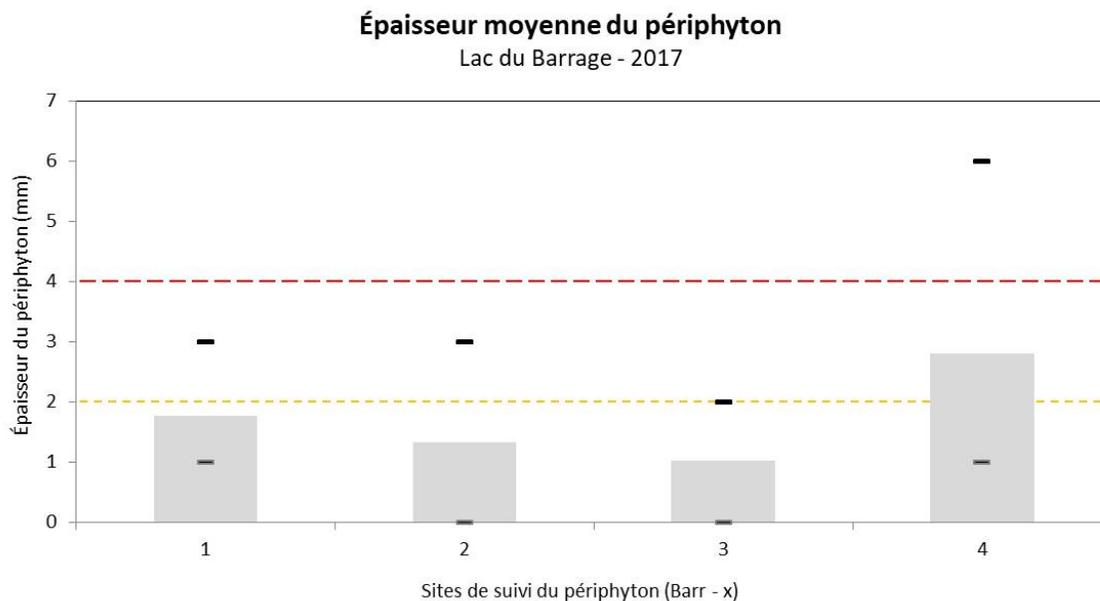
Au lac du Barrage, pour les quatre sites ayant fait l'objet d'un suivi du périphyton, il a été observé que l'épaisseur moyenne du périphyton sur les roches ne dépassait pas 2 mm pour la majorité des secteurs, soit trois des quatre secteurs suivis (Barr-01 à Barr-03; figure 3, tableau 5 et carte 3), suggérant qu'il n'y avait pas de signes évidents de détérioration pour ces derniers. Seul un site présentait une épaisseur moyenne du périphyton supérieure à 2 mm, suggérant une augmentation des probabilités de dégradation. Ce dernier, Barr-04, est situé dans le secteur ouest du lac du Barrage, secteur caractérisé par plusieurs habitations et un faible couvert végétal (carte 3).

Figure 3 : Épaisseur du périphyton mesurée aux quatre sites inventoriés en zone littorale au lac du Barrage en 2017, municipalité de Saint-Élie-de-Caxton. Bâtons gris = épaisseur moyenne, barres noires = épaisseurs maximale et minimale, ligne tiret jaune = seuil à partir duquel il y a augmentation des probabilités de dégradation, ligne tiret rouge = seuil à partir duquel il y a évidence de dégradation. Localisation des sites d'échantillonnage présentée à la carte 3.

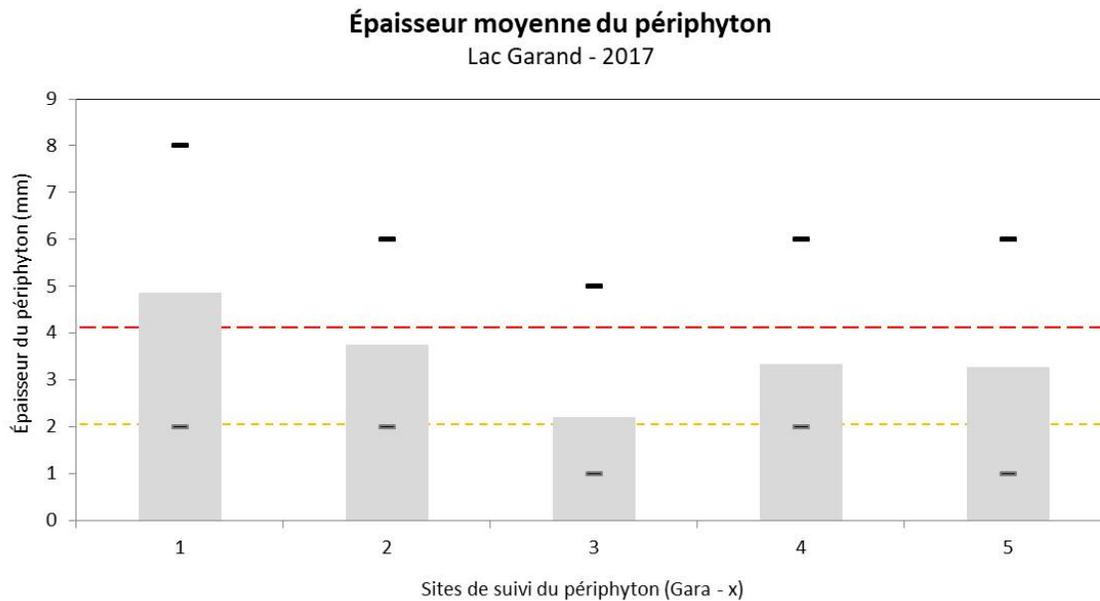
Pour le lac Garand, les cinq sites suivis présentaient des épaisseurs moyennes du périphyton supérieures à 2 mm suggérant une augmentation des probabilités de dégradation (eutrophisation) (figure 4, tableau 5 et carte 3). De plus, l'un d'eux (Gara-01) présentait une épaisseur moyenne du périphyton supérieure à 4 mm correspondant à une évidence de dégradation pour ce secteur du lac Garand (carte 3). Ce site était caractérisé par la présence de filaments sur neuf des dix roches inventoriées (tableau 5), ce qui correspond à un signe supplémentaire d'enrichissement en nutriments. Le pourcentage de recouvrement des roches par le périphyton variait entre 75 % et 100 % pour les cinq sites suivis au lac Garand (tableau 5), signe additionnel d'enrichissement en nutriments (eutrophisation).

Figure 4 : Épaisseur du périphyton mesurée aux cinq sites inventoriés en zone littorale au lac Garand en 2017, municipalité de Saint-Élie-de-Caxton. Bâtons gris = épaisseur moyenne, barres noires = épaisseurs maximale et minimale, ligne tiret jaune = seuil à partir duquel il y a augmentation des probabilités de dégradation, ligne tiret rouge = seuil à partir duquel il y a évidence de dégradation. Localisation des sites d'échantillonnage présentée à la carte 3.

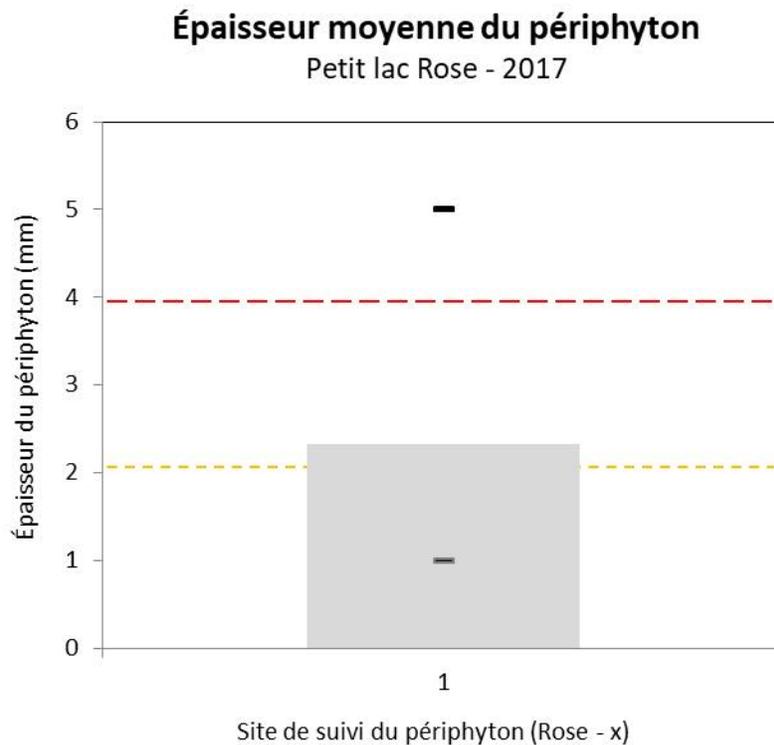
Au Petit lac Rose, seulement un site a pu faire l'objet du suivi du périphyton, en raison de l'absence de roches pour l'ensemble de la zone littorale de ce lac, qui est majoritairement composé d'un substrat sablonneux. Les résultats du suivi du périphyton au site Rose-01 suggèrent une augmentation des probabilités de dégradation, car l'épaisseur moyenne du périphyton était de 2,33 mm (figure 5, tableau 6 et carte 4). Le pourcentage de recouvrement de ces roches se situait entre 75 % et 100 %, appuyant le constat de probabilités de dégradation du lac. Cependant, aucun filament n'a été observé sur les roches de ce site (tableau 6).

Figure 5 : Épaisseur du périphyton mesurée à un seul site inventorié en zone littorale au Petit lac Rose en 2017, municipalité de Saint-Élie-de-Caxton. Bâtons gris = épaisseur moyenne, barres noires = épaisseurs maximale et minimale, ligne tiret jaune = seuil à partir duquel il y a augmentation des probabilités de dégradation, ligne tiret rouge = seuil à partir duquel il y a évidence de dégradation. Localisation des sites d'échantillonnage présentée à la carte 4.

Malgré que le suivi du périphyton ait été effectué pour un seul site au Petit lac Rose, les résultats de cette étude suggèrent une augmentation des probabilités de dégradation (eutrophisation) pour ce secteur du lac.

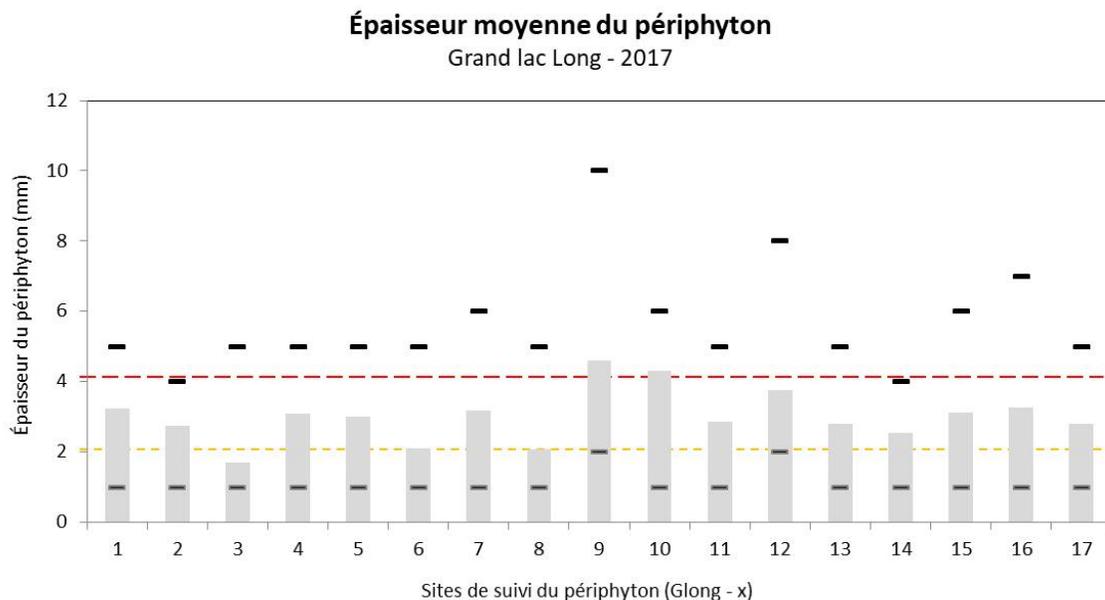
Au Grand lac Long, pour les dix-sept sites ayant fait l'objet d'un suivi du périphyton, il a été observé que l'épaisseur moyenne du périphyton sur les roches ne dépassait pas 2 mm pour un seul site sur ces dix-sept, suggérant qu'il n'y avait pas de signes évidents de détérioration pour ce dernier. Quatorze sites présentaient une épaisseur moyenne du périphyton supérieure à 2 mm (et moindre que 4 mm), suggérant une augmentation des probabilités de dégradation (eutrophisation) pour ces secteurs (figure 6, tableau 7 et carte 5). Deux des dix-sept sites présentaient une épaisseur moyenne du périphyton supérieure à 4 mm, indiquant une évidence de dégradation de ces secteurs de la baie située au nord-est du lac (carte 5).

Figure 6 : Épaisseur du périphyton mesurée aux dix-sept sites inventoriés en zone littorale au Grand lac Long en 2017, municipalité de Saint-Élie-de-Caxton. Bâtons gris = épaisseur moyenne, barres noires = épaisseurs maximale et minimale, ligne tiret jaune = seuil à partir duquel il y a augmentation des probabilités de dégradation, ligne tiret rouge = seuil à partir duquel il y a évidence de dégradation. Localisation des sites d'échantillonnage présentée à la carte 5.

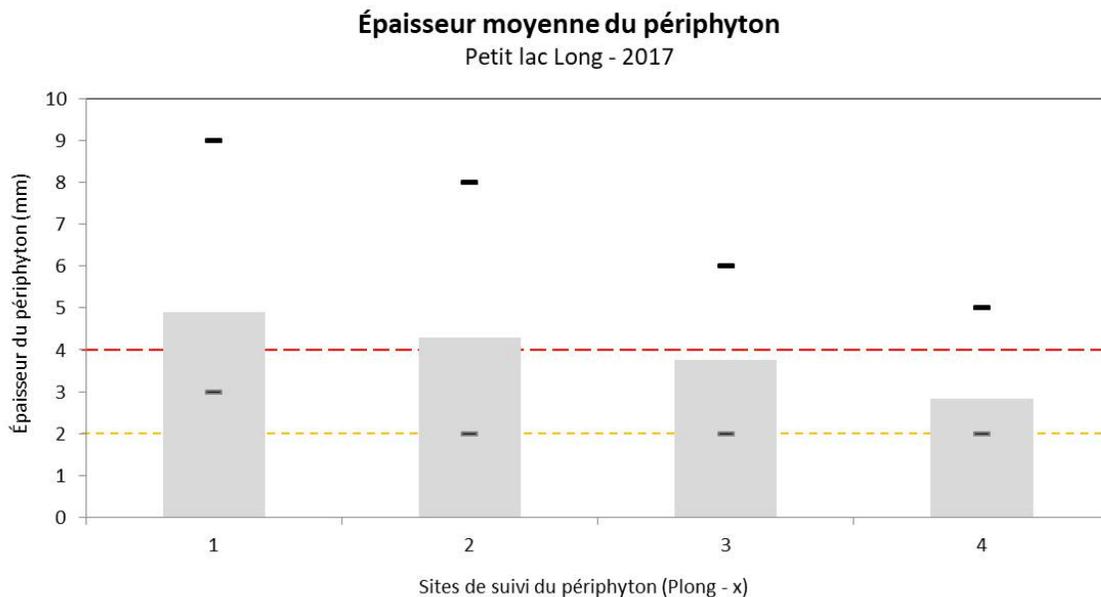
Au Petit lac Long, pour les quatre sites ayant fait l'objet d'un suivi du périphyton, il a été observé que l'épaisseur moyenne du périphyton sur les roches dépassait 2 mm pour tous les secteurs inventoriés (figure 7, tableau 3), suggérant une augmentation des probabilités de dégradation. Deux de ces sites dépassaient 4 mm d'épaisseur du périphyton indiquant une évidence de dégradation de ces deux secteurs situés au nord-est et au sud-est du Petit lac Long (sites PLong-01 et PLong-02; figure 7, tableau 8 et carte 6).

Figure 7 : Épaisseur du périphyton mesurée aux quatre sites inventoriés en zone littorale du Petit lac Long en 2017, municipalité de Saint-Élie-de-Caxton. Bâtons gris = épaisseur moyenne, barres noires = épaisseurs maximale et minimale, ligne tiret jaune = seuil à partir duquel il y a augmentation des probabilités de dégradation, ligne tiret rouge = seuil à partir duquel il y a évidence de dégradation. Localisation des sites d'échantillonnage présentée à la carte 6.

Trois sites sur les quatre inventoriés étaient caractérisés par la présence de filaments sur plus de la moitié des roches inventoriées (PLong-01 à PLong-03 ; tableau 8), ce qui correspond à un signe supplémentaire d'enrichissement en nutriments. Le pourcentage de recouvrement des roches par le périphyton variait entre 75 % et 100 % pour ces mêmes trois sites suivis au Petit lac Long (tableau 8), un autre signe supplémentaire d'enrichissement en nutriments (eutrophisation).

Les résultats de l'épaisseur moyenne du périphyton, ainsi que les informations complémentaires (pourcentage de recouvrement et présence de filaments) suggèrent une augmentation de la probabilité de détérioration (eutrophisation) du Petit lac Long et du Grand lac Long. Comme ces deux lacs sont habités dans l'ensemble de leur pourtour, aucune cause de perturbation ne peut être identifiée pour l'instant à partir de ces données.
