## **SUIVI DU PÉRIPHYTON DE SEPT LACS DE LA MUNICIPALITÉ DE SAINT-ÉLIE-DE-CAXTON**

**- 2017 ET 2018-**

**PETIT ET GRAND LACS LONG  
LAC PLAISANT  
LAC BELL  
LACS DU BARRAGE ET GARAND  
PETIT LAC ROSE**

**Mars 2019**

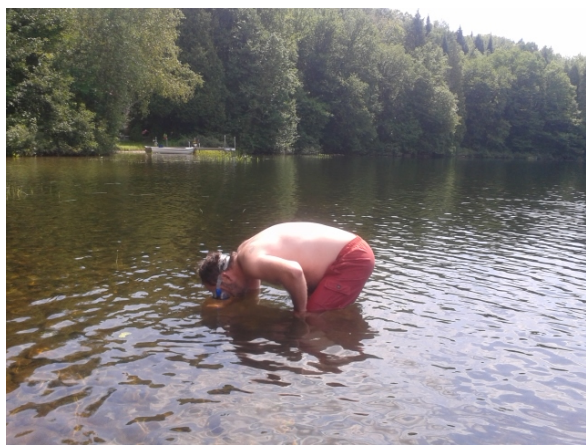
Photo de gauche : Prise de mesure de l'épaisseur du périphyton au Grand lac Long à Saint-Élie-de-Caxton en août 2017.

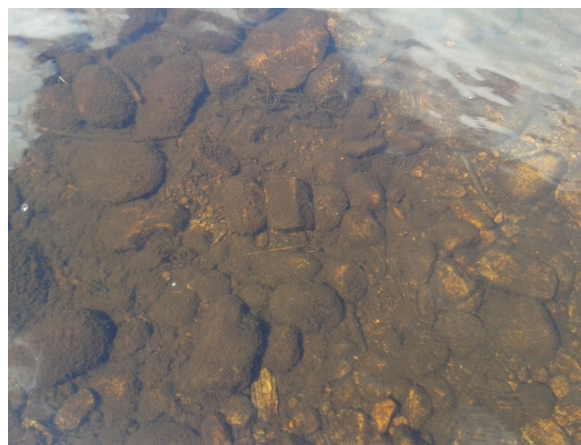
Photo de droite : Apparence typique du périphyton (algues brunes) sur les roches au lac du Barrage à Saint-Élie-de-Caxton en août 2017.

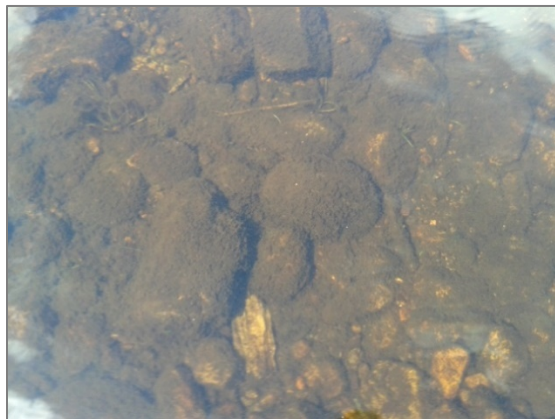
Apparence typique du périphyton (algues brunes) sur les pierres en zone littorale au lac Garand, site Gara-02. Municipalité de Saint-Élie-de-Caxton. Photo : Yann Boissonneault, 9 août 2017.
