### Association des propriétaires du lac Long de Saint-Élie-de-Caxton

### Le barrage entre le Petit et le Grand lac Long

# Photos du barrage entre le Petit et le Grand lac Long (1)

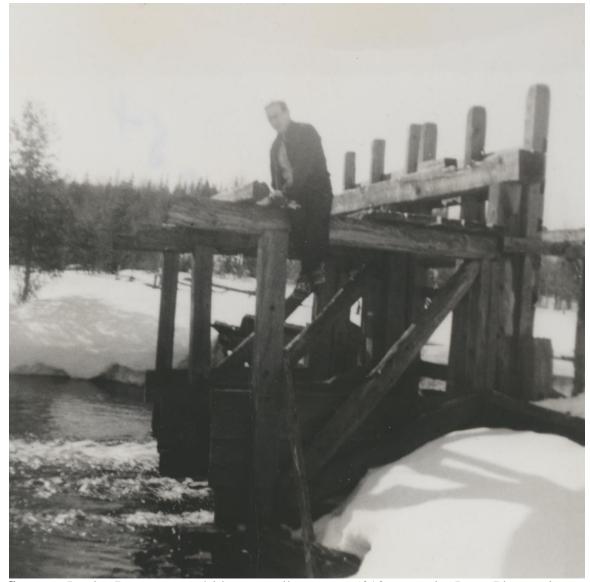
À gauche de l'ouvrage, le Petit lac Long; à droite le Grand lac Long.

• À cette époque, on faisait la « drave » au lac Long vers le lac Perchaude puis vers la rivière Yamachiche afin d'acheminer ce bois flottant vers le moulin Beauchemin au village. Le barrage entre le Petit et le Grand lac Long servait à réguler le niveau de l'eau à cet effet. (Voir pages 14 et 15)

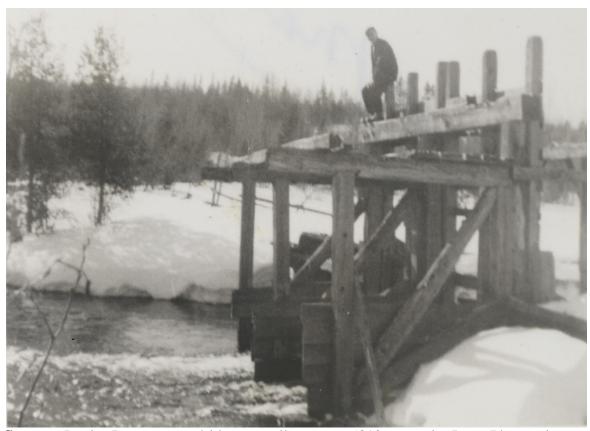
# Photos du barrage entre le Petit et le Grand lac Long (2)

Si l'homme sur les dessus de l'ouvrage mesure environ six pieds, le barrage pouvait avoir approximativement jusqu'à 15 pieds de hauteur et une largeur équivalente.

À gauche de l'ouvrage, le Petit lac Long; à droite le Grand lac Long.

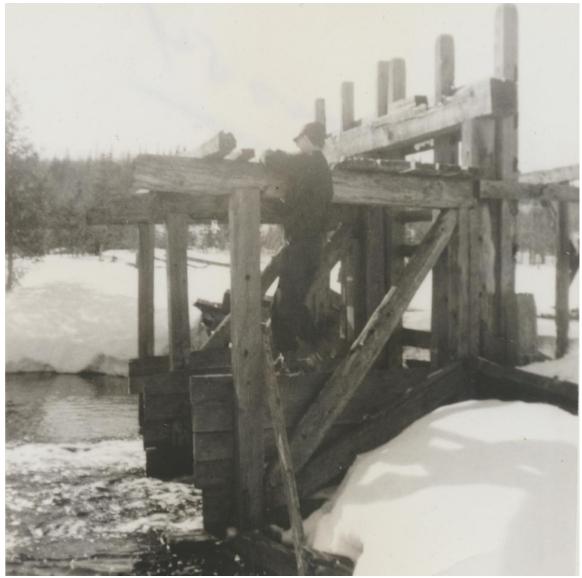
## Photos du barrage entre le Petit et le Grand lac Long (3)

L'ouvrage comporte six montants de chaque côté de l'écoulement de l'eau; ce sont sans doute des madriers de 2 pouces par 10 pouces et peut-être même 12 pouces; cela correspond à l'élévation du niveau de l'eau de cinq pieds mentionnée dans les extraits du journal de M. Elzéar Roy : « L'écluse entre le petit et le grand lac ayant été fermée tout l'hiver, il est arrivé que le niveau du lac a accusé **une élévation d'environ cinq pieds** causant un peu partout des dégâts assez importants. »

À gauche de l'ouvrage, le Petit lac Long; à droite le Grand lac Long.

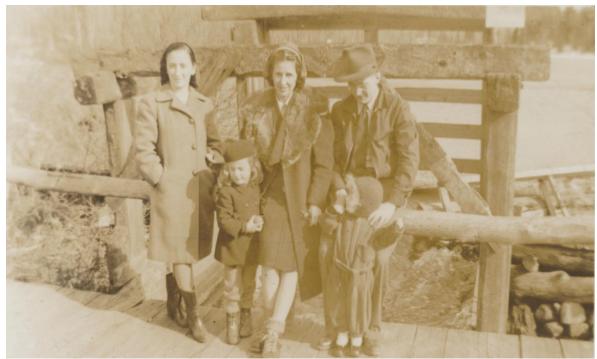
# Photos du barrage entre le Petit et le Grand lac Long (4)

Un sentier (devenu le rue des Sous-Bois) menait du **Club Winchester** à cette passerelle (trottoir de bois) au dessus de l'actuel exutoire du Grand lac long vers le Petit lac Long. On remarque, à droite de la photo, le mur de soutènement du barrage ; l'eau coulait par le couloir central derrière les personnes au centre.

Devant les personnes et l'ouvrage, le Petit lac Long; derrière, le Grand lac Long.
